# 中央民族大学新校区建设项目场地污染 土壤治理和修复效果评估报告

北京华夏博信环境咨询有限公司

二〇一八年一月

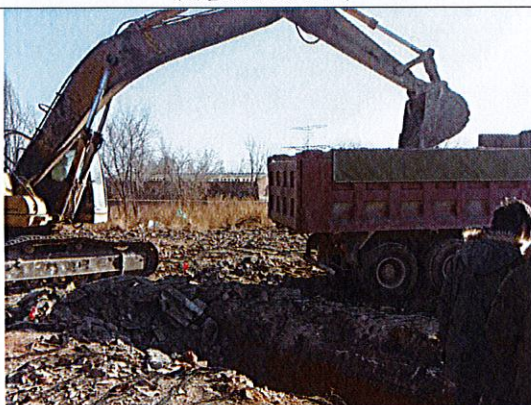
污染土壤开挖

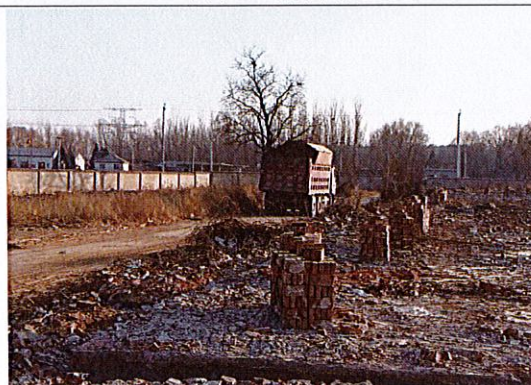
运输车辆苫盖

装载时禁止超载，装土量低于槽帮 50 cm，禁止满载。污染土壤装载后用苫布苫盖，防止污染土壤散落。

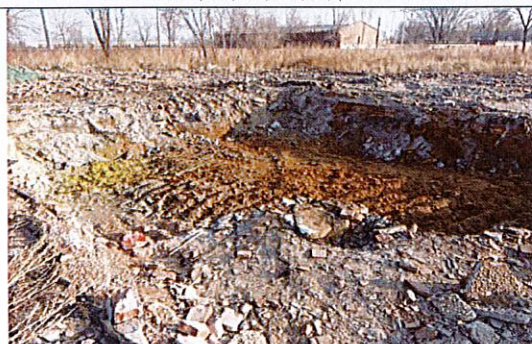
颜色异常土壤

按北京市环保局指示，在轻工业环境保护研究所的监督下，现场 4-5 号和 6 号基坑表层呈黄绿色的铬污染土已于 2014 年 5 月 27 日清挖，现场共清理污染土 23.34 吨，运送至北京水泥厂有限责任公司按危险废物焚烧处置。

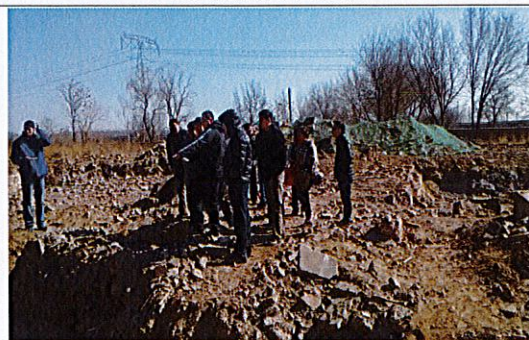
北京市环保局现场查看

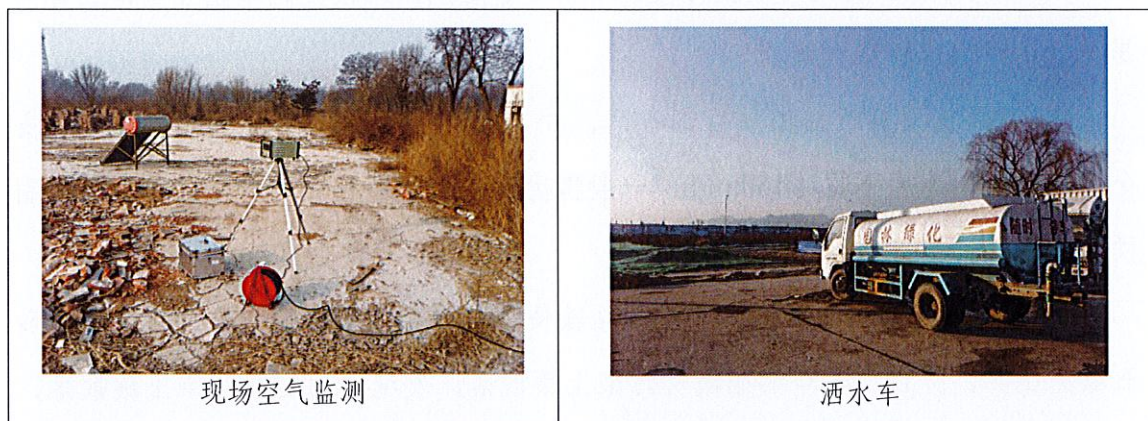
图 4-1 废气治理措施落实情况

(5) 为了加强对周边空气质量的控制，轻工业环境保护研究所受业主委托在施工期间在场地内设置了 2 个空气测试点进行监测，如图 4-1 所示。监测结果表明，空气中 TSP 浓度为  $0.316\sim 0.351\text{ mg/m}^3$ 、 $\text{PM}_{10}$  浓度为  $0.246\sim 0.281\text{ mg/m}^3$ ，符合北京市地表《大气污染物综合排放标准》(DB11/501-2007) 中无组织颗粒物排放限值。

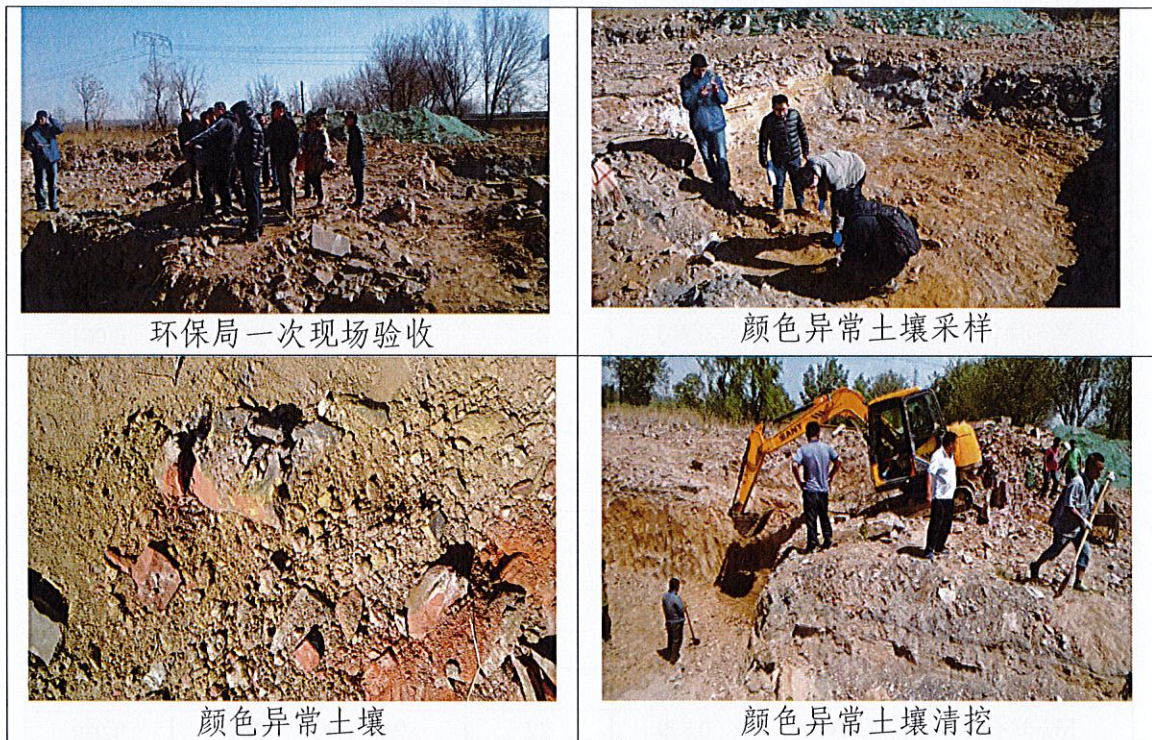
图 5-3 环保局一次现场验收

北京市环保局、中央民族大学、轻工业环境保护研究所以及北京建工环境修复股份有限公司于2014年3月6日于民族大学新校区进行现场一次验收, 发现现场4-5号和6号基坑有黄绿色不明物质, 后经北京华测北方检测技术有限公司鉴定, 结果表明土壤中六价铬含量异常(六价铬纯品呈黄色), 浓度为15mg/kg, 超过修复目标值6.2 mg/kg。推测其原因为土壤中总铬(以无色的三价铬为主), 在基坑开挖后直接暴露于空气中, 加之近期降雪导致土壤含水率大增, 在相对潮湿

的环境中空气中氧气将三价铬氧化为六价铬，并随蒸发等作用析出富集至土壤表层，形成黄绿色结晶，因此造成土壤颜色异常。研究证实在湿润的环境及二氧化锰（电子受体）的存在下，三价铬可以在常温中被氧化成六价铬（反应方程如下所示）。
